INFORME FINAL RESTAURACIÓN ANDAS DEL HUERTO DE S. ESTEBAN. MAR BROX. 2001.

**INFORME FINAL DE RESTAURACION DE LAS ANDAS DE LA  
VENERABLE HERMANDAD DE JESUS ORANDO EN EL HUERTO  
DE SAN ESTEBAN. (CUENCA).**

**M<sup>a</sup> DEL MAR BROX OSMA.**

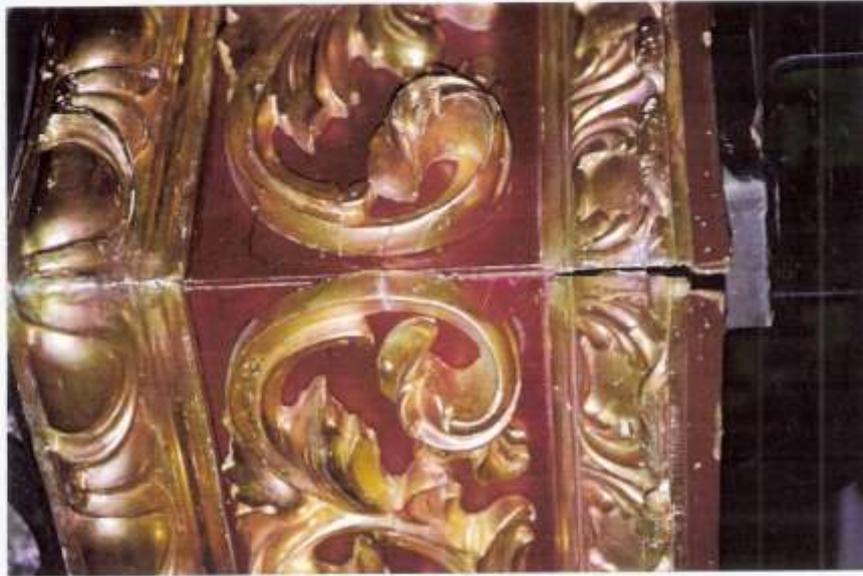
➤ Estado de conservación de las andas antes de la intervención de restauración.

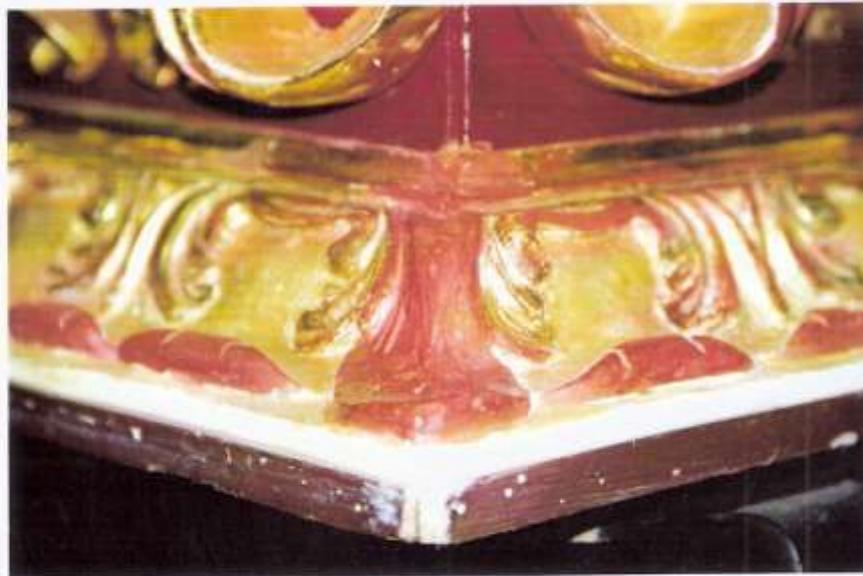
➤ Detalle del proceso de Ajuste de la estructura y proceso de embolado.

Las andas presentaban una moldura inferior estrecha y débil por donde se agarraban para elevarlas. Esto daba lugar a roturas en las molduras decorativas inmediatamente superiores y a desajustes sobre todo en esta misma estructura. El trabajo manual de refuerzo lo realizaron unos carpinteros profesionales, en esta fase se optó por reforzar toda la superficie interna inferior con tablas de madera de pino de unos 4 cm. de grosor pegadas y clavadas a la propia estructura y a la moldura.

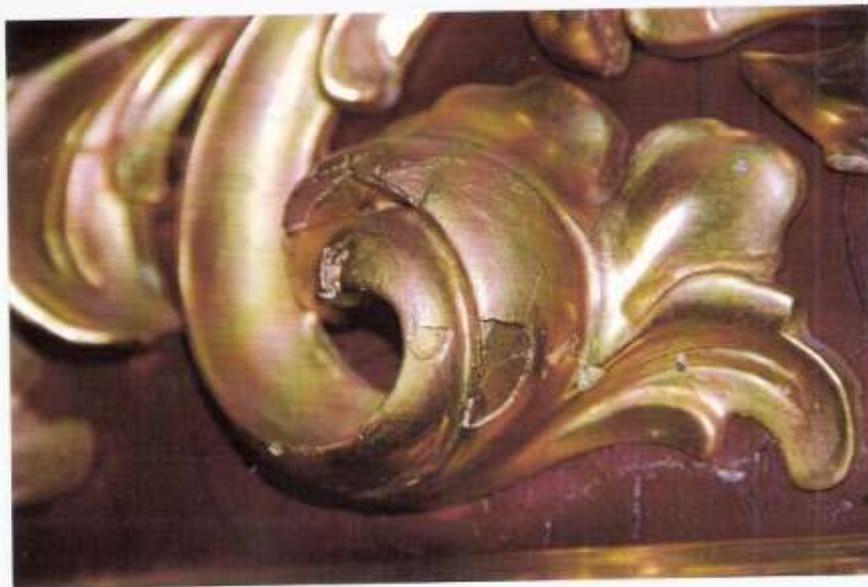
➤ Detalle del estado de conservación del oro antes de la limpieza.

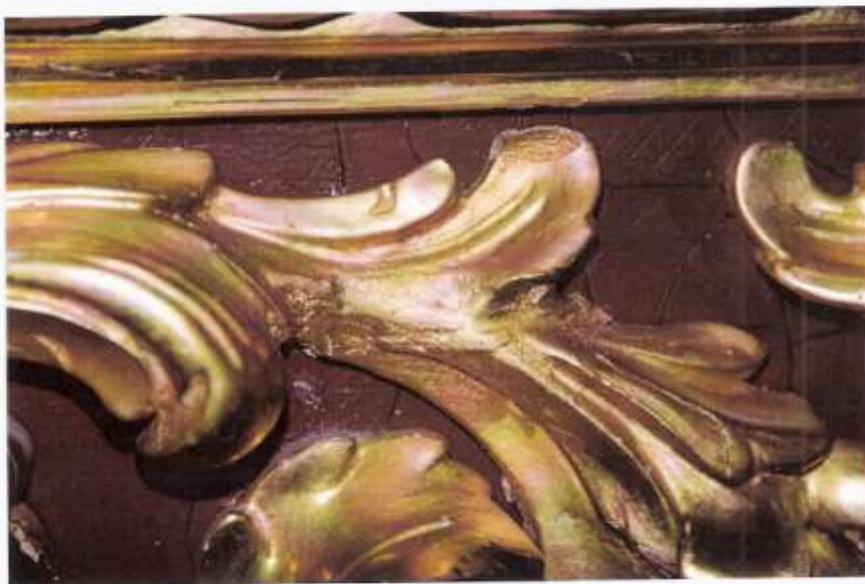
Las primeras pruebas de limpieza indicaban que existía una capa gruesa de pintura metálica al alcohol que cubría toda la superficie decorativa correspondiente a las molduras. Tras varias pruebas de limpieza se optó por una limpieza química eficaz por

Una vez eliminada esta capa de purpurina apareció puntualmente en las molduras decorativas superiores y puntualmente en las medias e inferiores, una segunda pintura metálica mucho más agresiva y fuerte, reforzada con cola orgánica. Esta pintura quedaba sobre una capa espesa de yeso grueso con cola proteínica por lo que se optó por una limpieza mecánica ya que químicamente se corría el riesgo de dañar el original. Esta fase fue muy lenta y laboriosa pero merecía la pena ya que gracias a este trabajo se ha podido recuperar gran parte de oro original y aunque en muchas ocasiones aparecía muy desgastado en cualquier caso merecía la pena conserva incluso ese valor histórico, emocional y estético tan importante en este tipo de obras.

➤ Detalle de las capas de repinte sobre el dorado original.

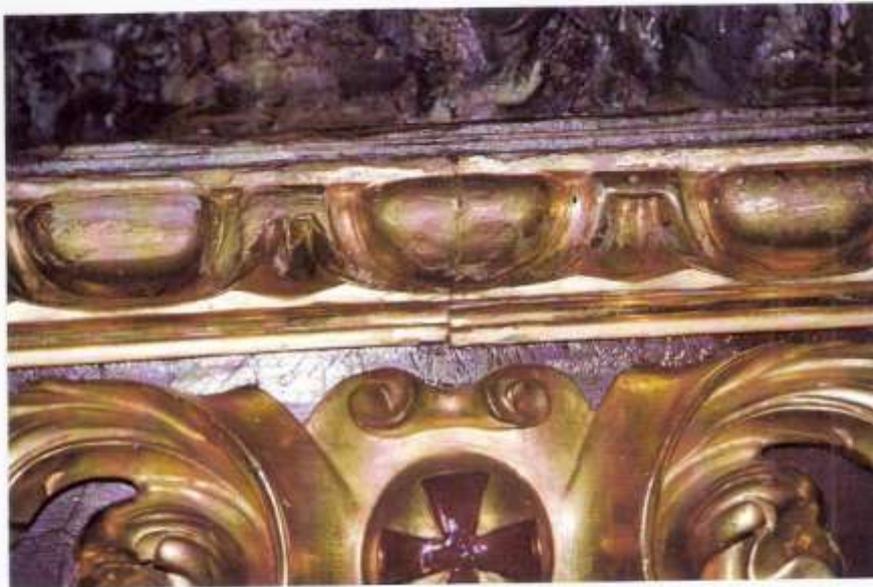
- Desajuste de la estructura de los elementos decorativos antes de la intervención.

Una vez rectificada y reforzada toda la estructura interna se realizaron los ajustes necesarios en los elementos decorativos sueltos o mal encajados. De esta misma manera se retiraron aquellos elementos decorativos que no pertenecían a las molduras originales y que distorsionaban la visión general de la obra, sustituyéndolos por otros de

características similares al original, integrados esta vez correctamente con el resto de la obra. Con resina epoxi.

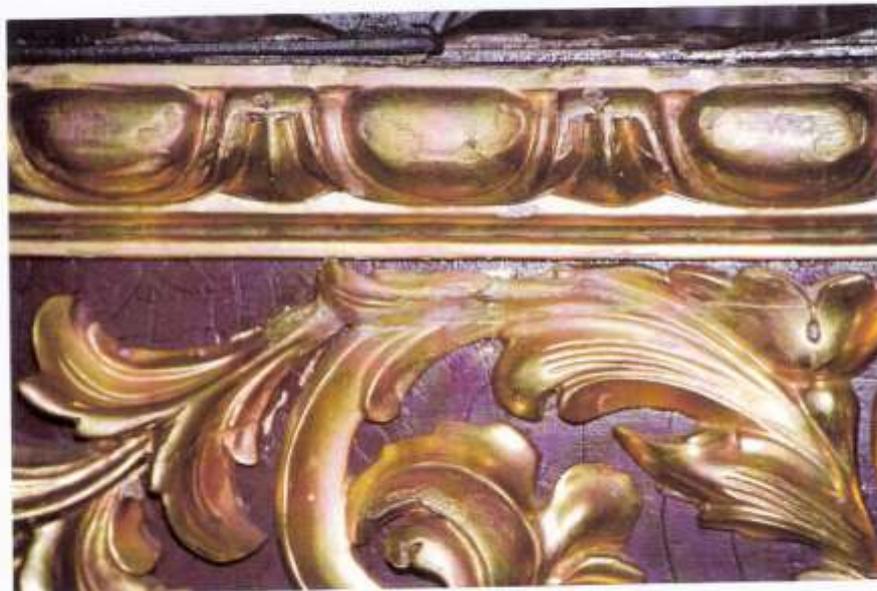
- Detalle de las purpurinas antes de la limpieza.

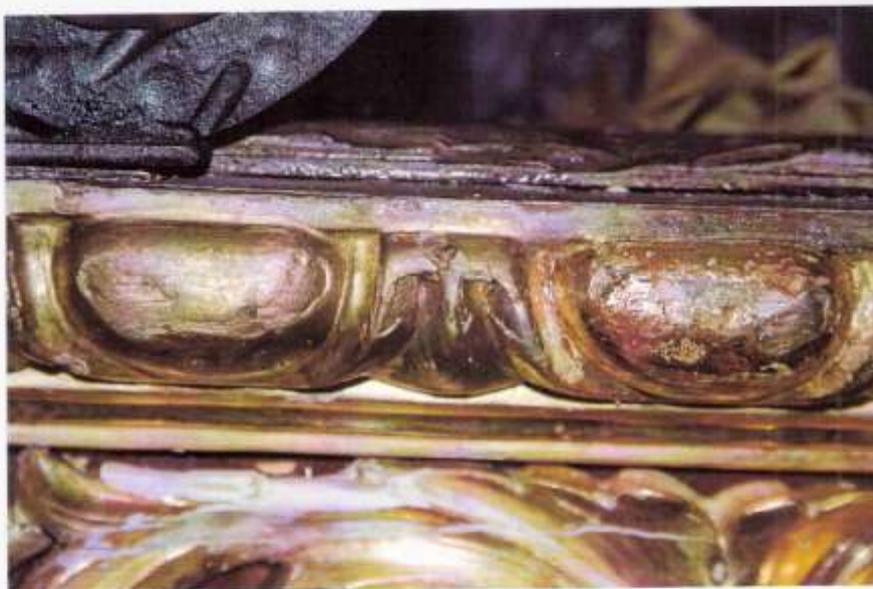
➤ Detalle del proceso de limpieza de las capas de purpurina.

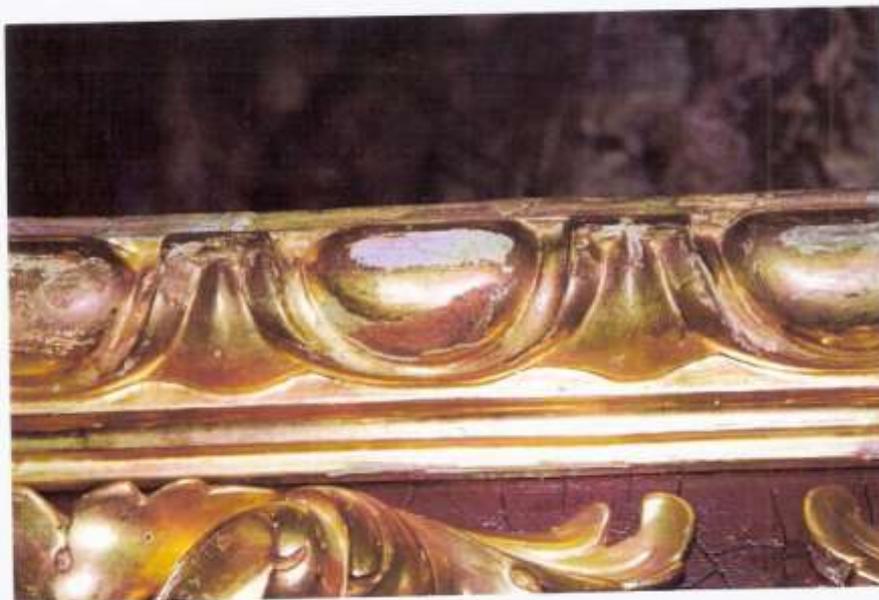
Una vez finalizado el trabajo de limpieza las partes perdidas correspondían más o menos a un 45% de pérdidas originales o desgastes importantes, por lo que se trabajó para reponer estas pérdidas siguiendo tratamientos similares al original.

➤ Pérdidas de material en el oro antes de la restauración.

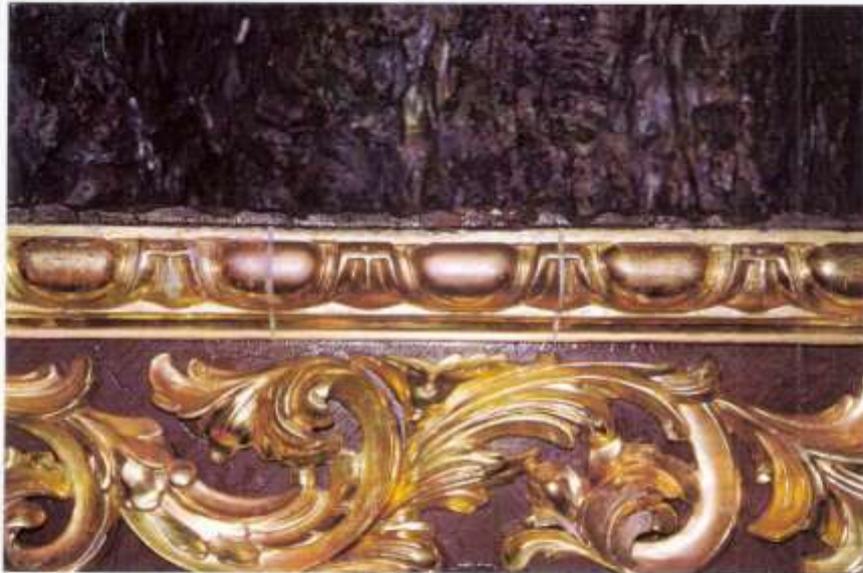
➤ Detalle de media limpieza en las zonas altas doradas.

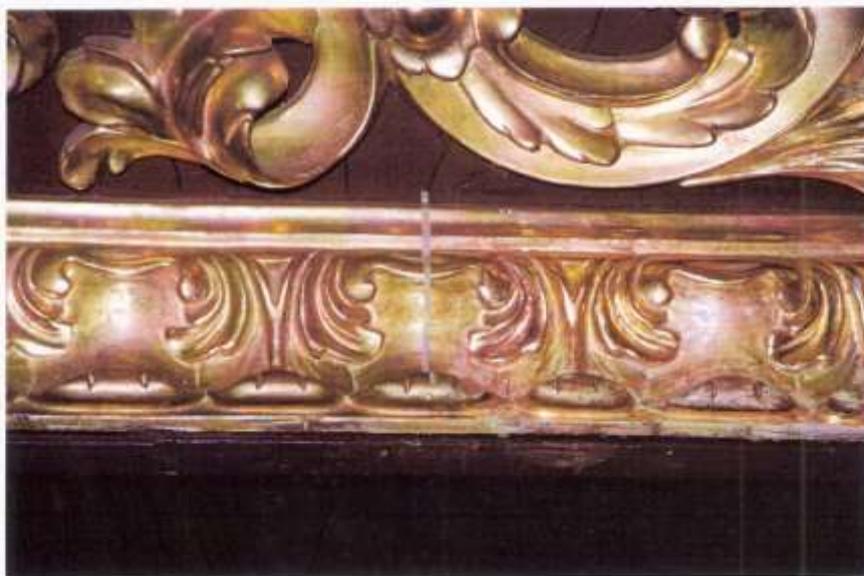
➤ Detalle de media limpieza en las zonas bajas doradas.

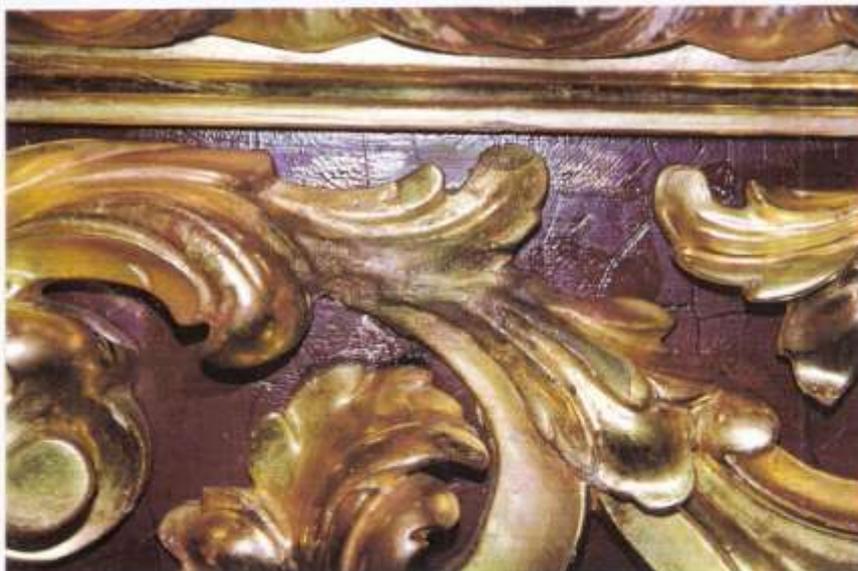
➤ Detalle del proceso de limpieza de las purpurinas.

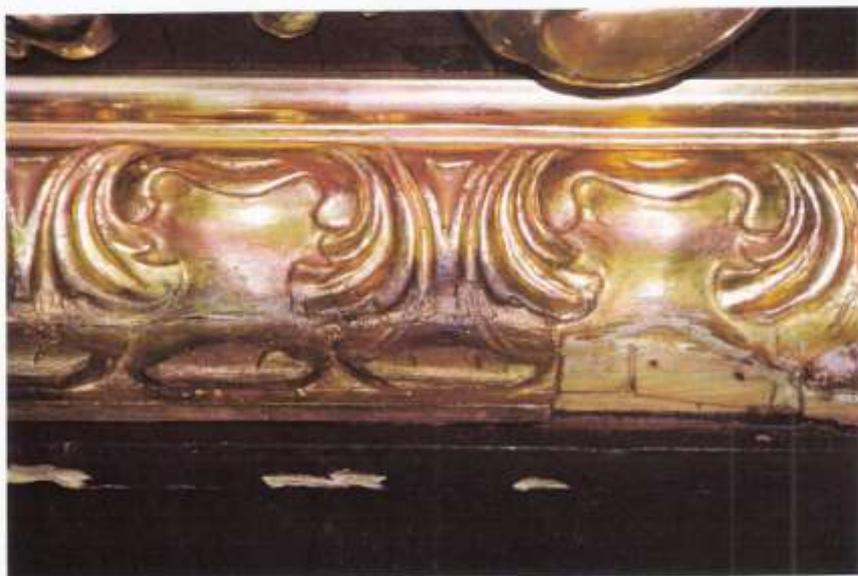
➤ Detalle del proceso de limpieza de las purpurinas.

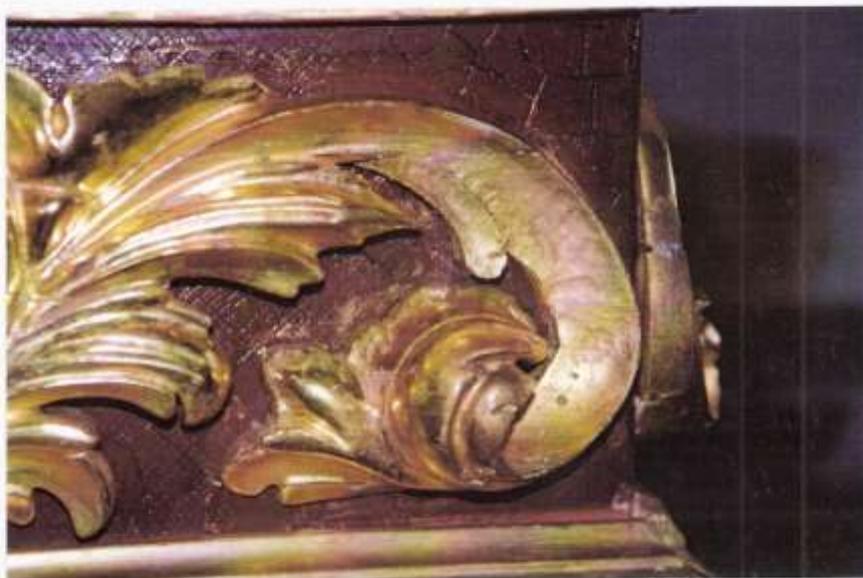
➤ Estado de conservación de los elementos decorativos antes de la restauración.

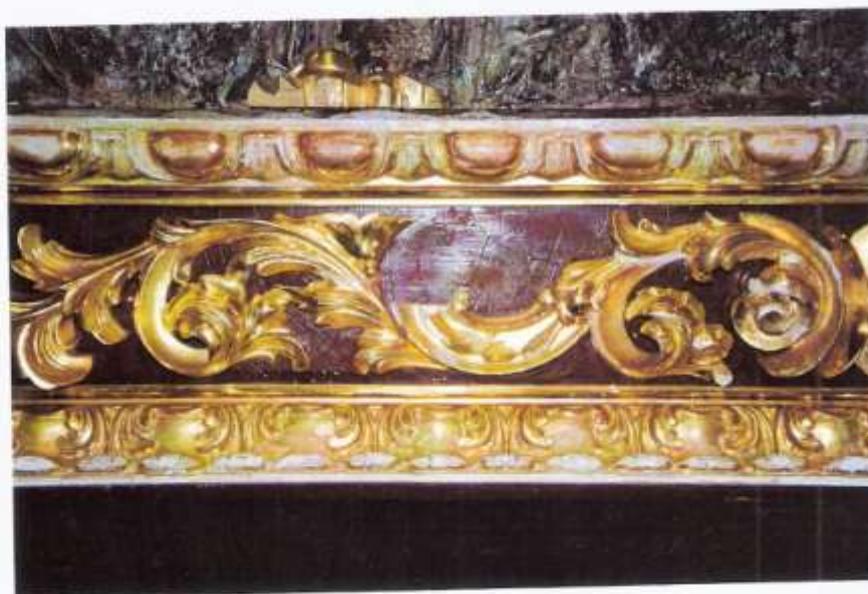
➤ Detalle de elementos decorativos descolados.

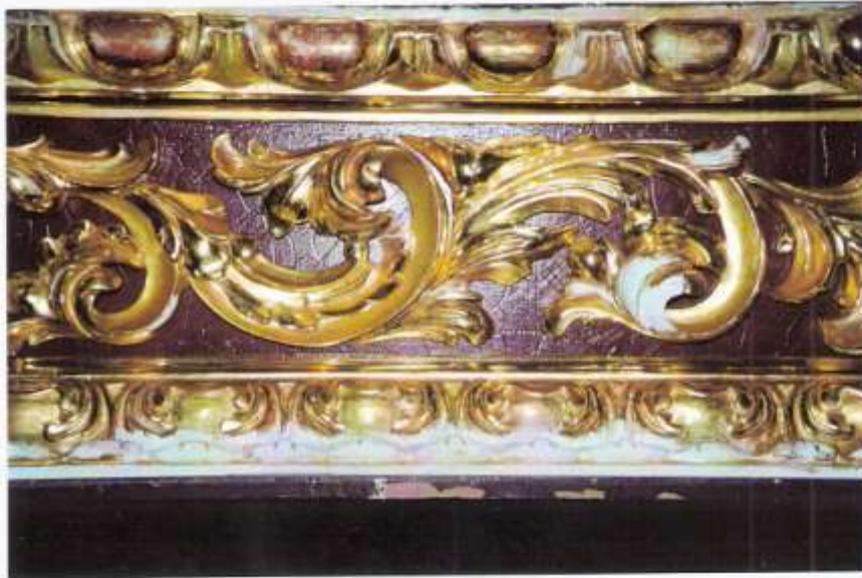
- Detalle del dorado después de la limpieza de repintes de purpurina. Proceso de estucado.

El estucado se limitó únicamente a las lagunas en la que exista pérdida de estuco original, sin rebasar en ningún momento los límites de dichas pérdidas.

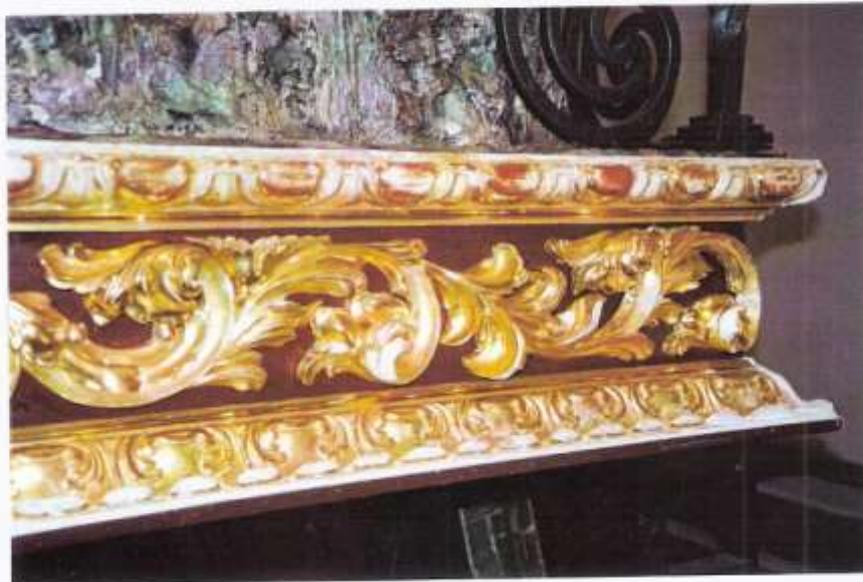
- Detalle del proceso de estucado en las zonas con pérdidas de oro original.

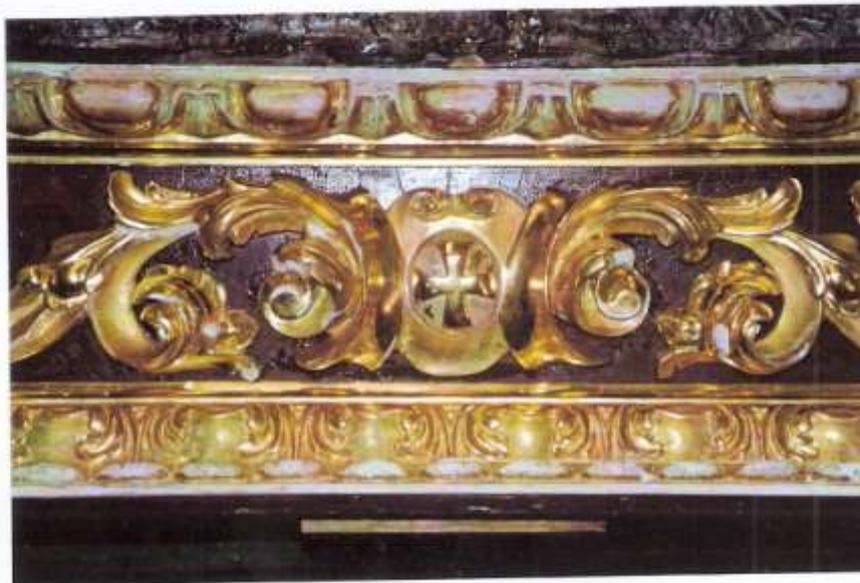
➤ Detalle del proceso de estucado en las zonas con pérdidas de oro original.

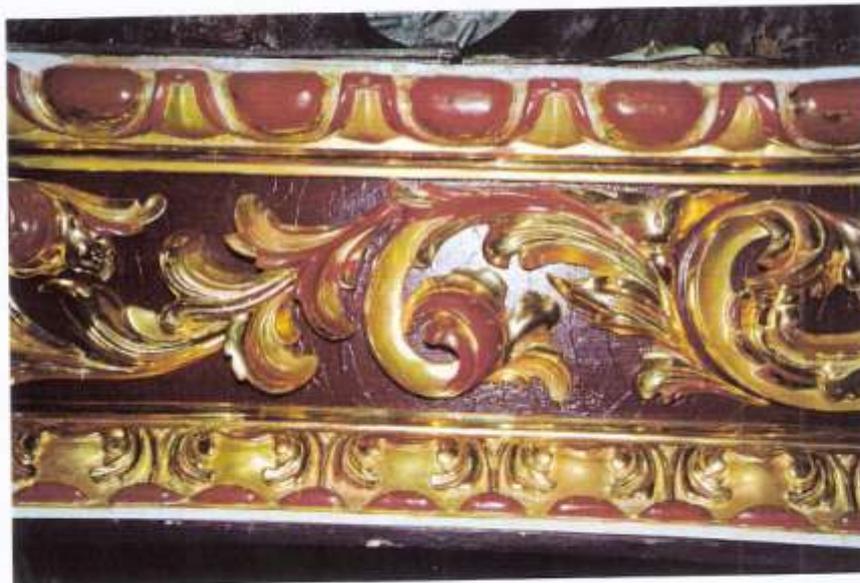
➤ Detalle del proceso de embolado antes del dorado nuevo.

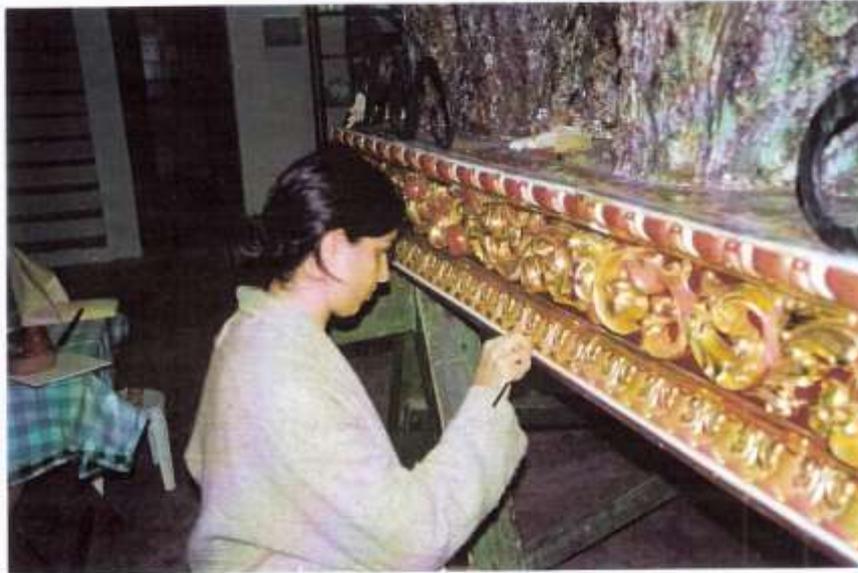
➤ Detalle del proceso de dorado.

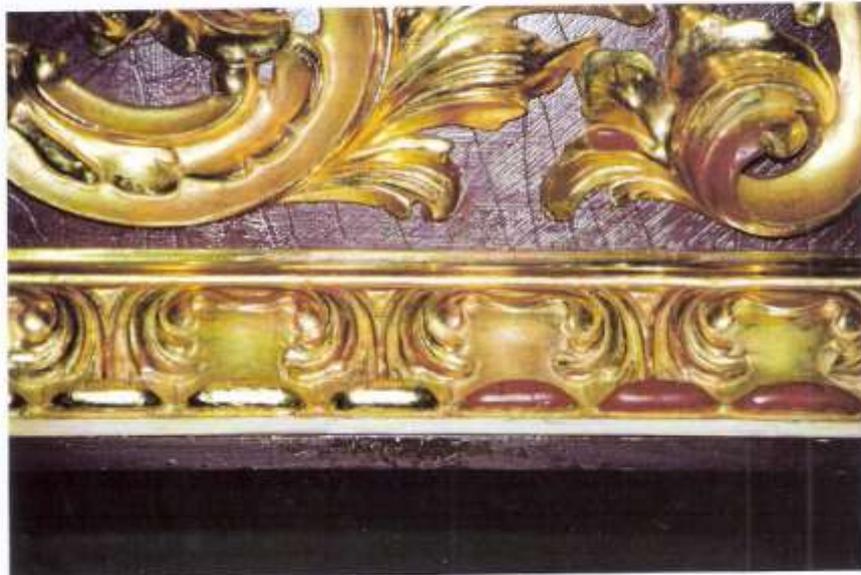
➤ Detalle del dorado nuevo.

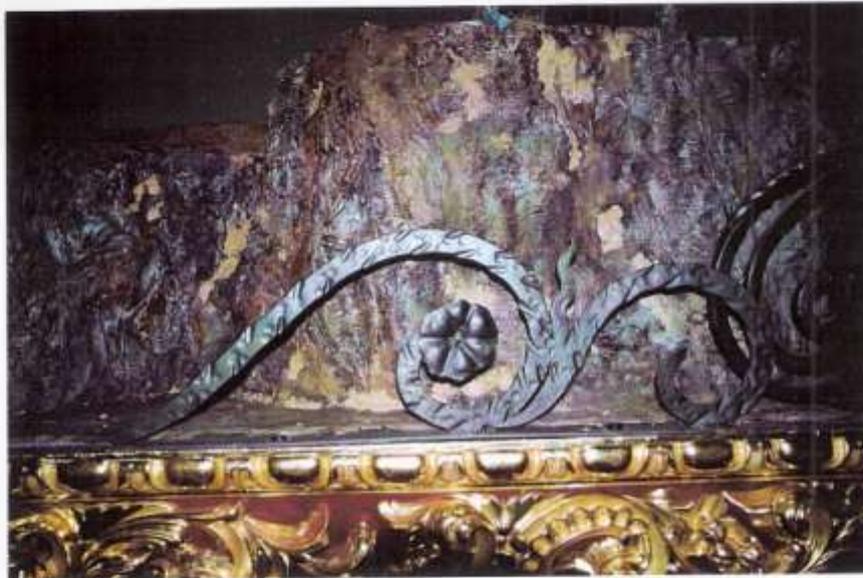
➤ Reintegración y sellado de grietas en la estructura de escayola de las rocas,

Esta parte corresponde a la toda la imitación de roca en la que se apoyan las esculturas. En estas zonas se taponaron las grietas con resina de poliuretano líquida con carga orgánica. De este modo se consiguió un refuerzo mucho mayor en su estructura, ya de por sí muy debilitada en cuanto a resistencia mecánica, debido a la fragilidad del propio material de origen.

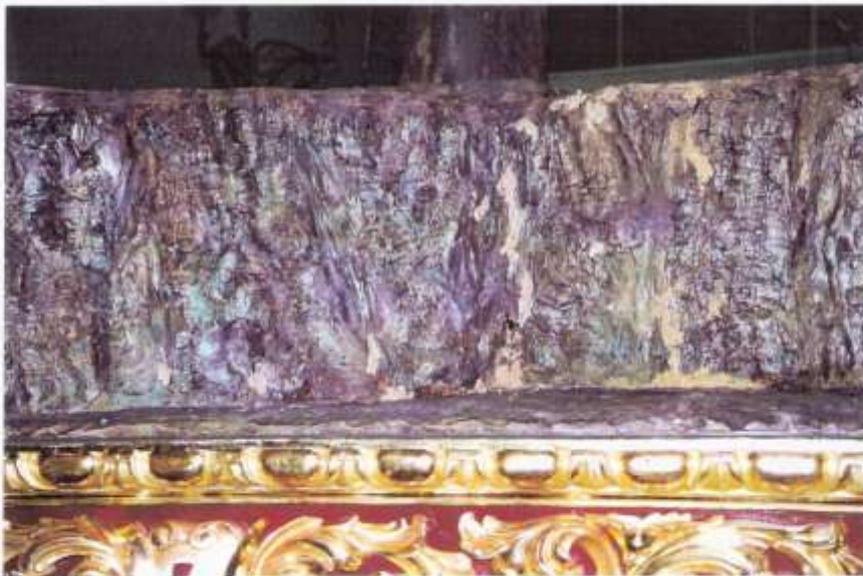
➤ Sellado de grietas en la estructura de escayola.

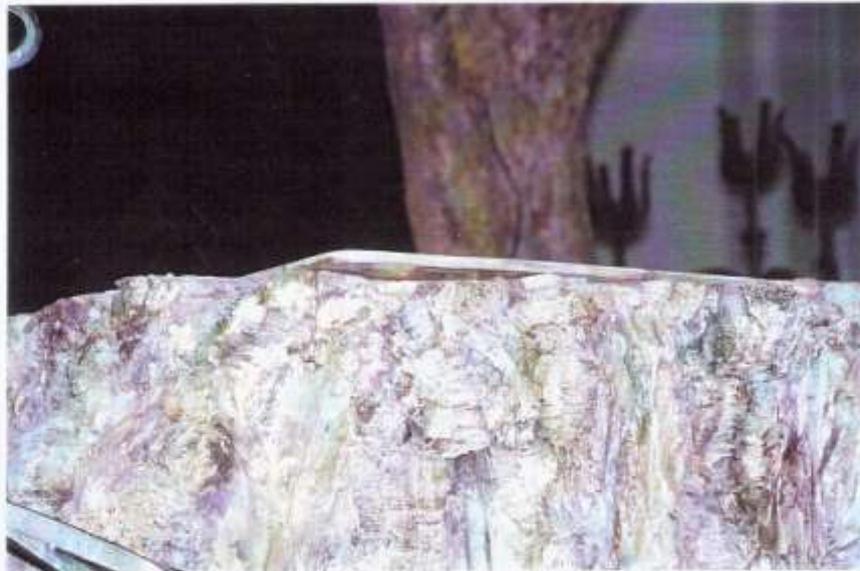
➤ Detalle de la tabla superior antes del proceso de reintegración.

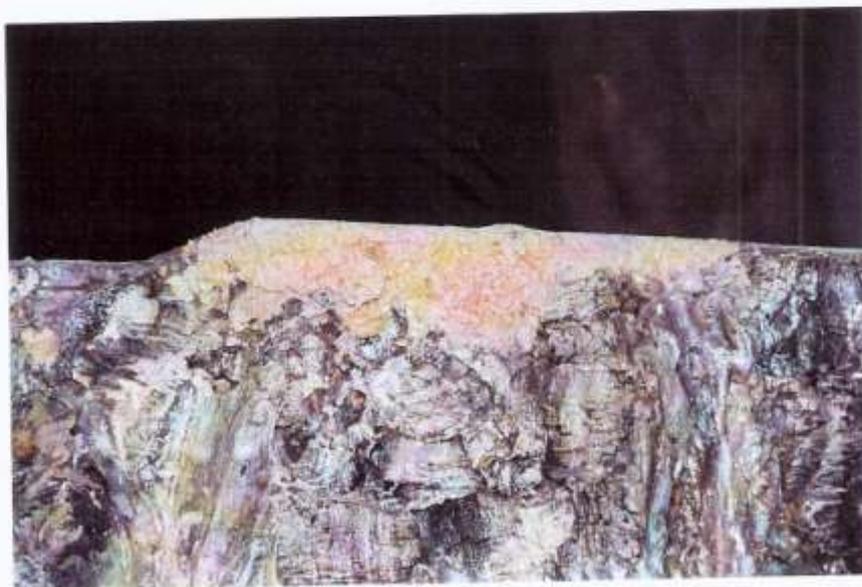
➤ Detalle de la tabla superior en proceso de reintegración.

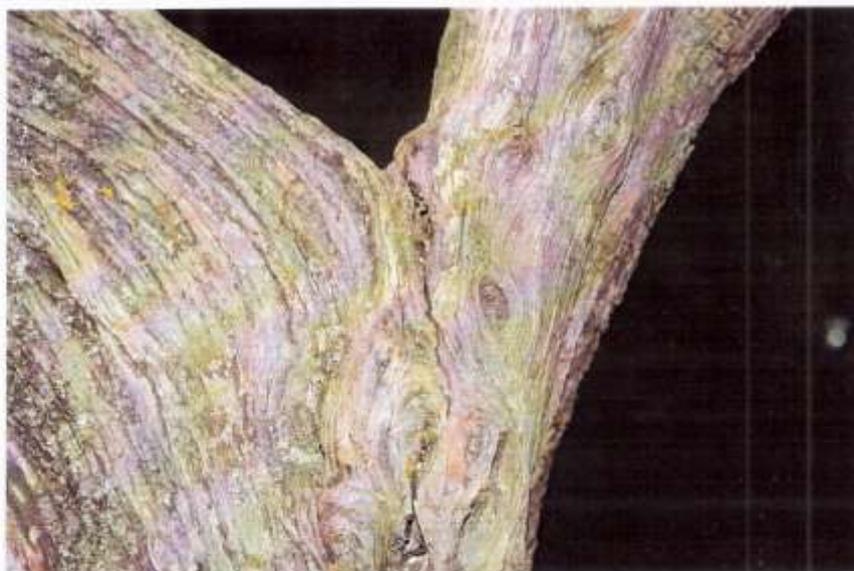
➤ Grieta del tronco del olivo antes de la intervención.

A pesar de que, antes de la intervención, la capa más externa de la madera aparecía debilitada física y mecánicamente producto de humedades y/o excesiva desecación, la madera en general estaba fuerte y resistente para la labor que aún anda desempeñando. Todos los problemas importantes se han podido subsanar en este trabajo de restauración. Se sellaron todas las grietas principales o secundarias importantes, así como las zonas bajas y débiles, con una resina de poliuretano con carga orgánica de similares características con el material de base.

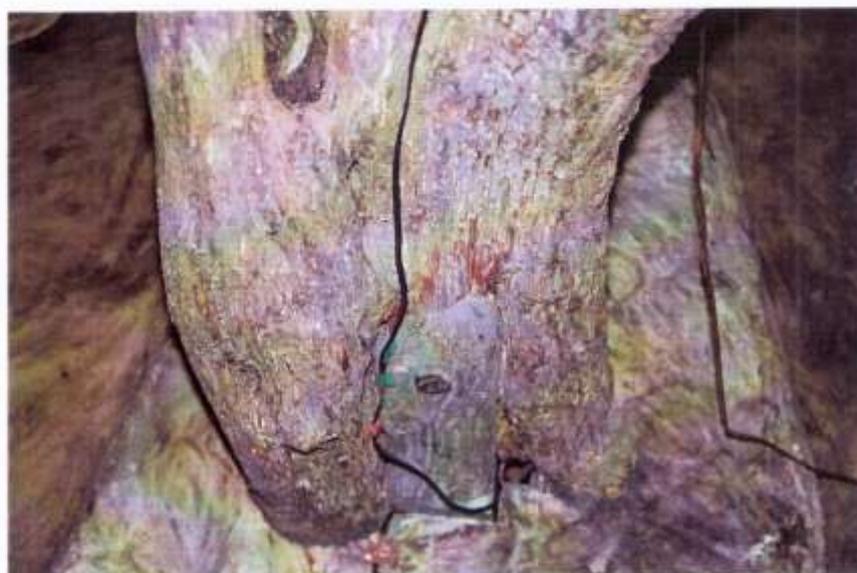
➤ Detalle del cable visto de foco antes de la restauración y posterior cierre.

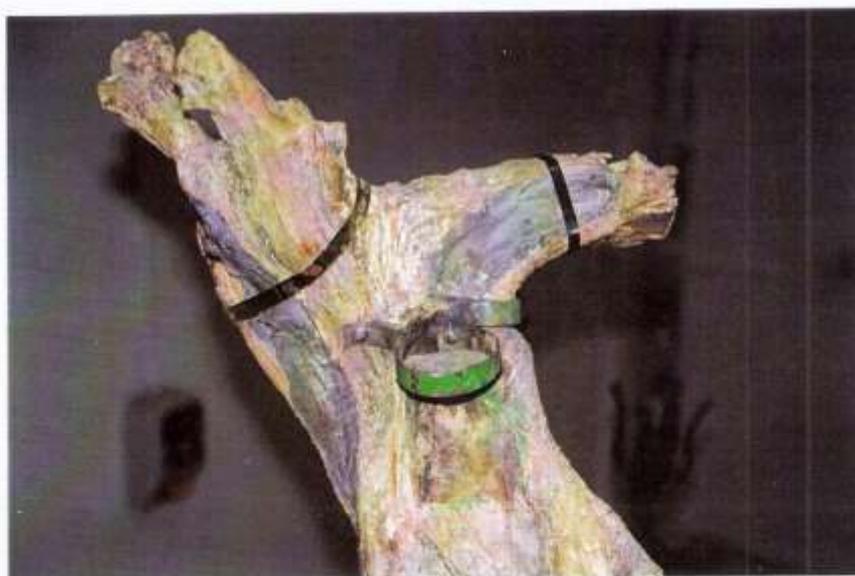
➤ Detalle de las abrazaderas de las ramas de olivo antes de la restauración.

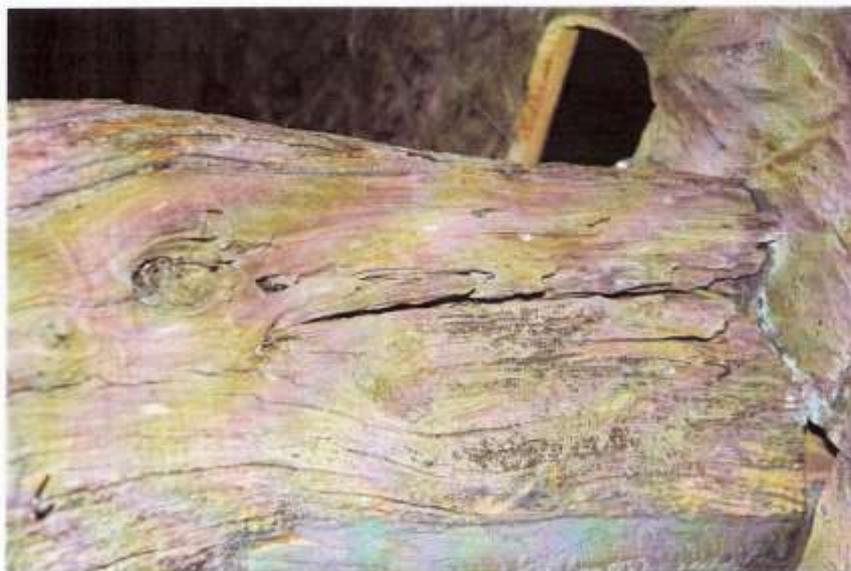
➤ Detalle de las grietas de la base del tronco de olivo.

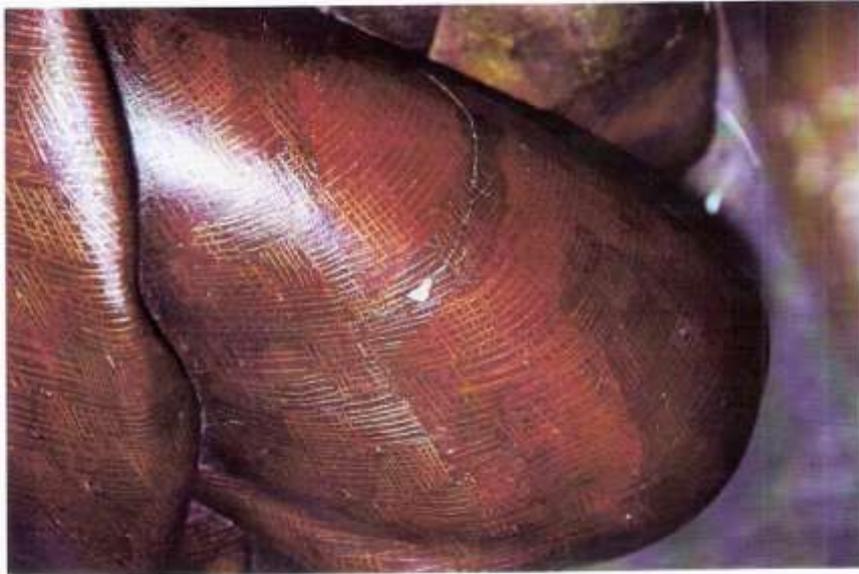
➤ Lagunas y pérdida de policromía del Apóstol antes de la restauración.

Las policromías de las figuras de los apóstoles, del Ángel y de Jesús, aparecían en distinto grado dañadas, llegando a verse en algún momento la madera del soporte. Estas lagunas provocadas por distintos golpes o roces se estucaron y policromaron según procedimientos usuales, evitando con esta actuación daños más graves y pérdidas irreversibles. Finalmente se protegieron con un barniz de similares características físicas y estéticas con el empleado en restauraciones anteriores. De tal manera que se respeta el aspecto original de las policromías, incorporando a su vez una capa de protección importante para el mantenimiento de las imágenes.

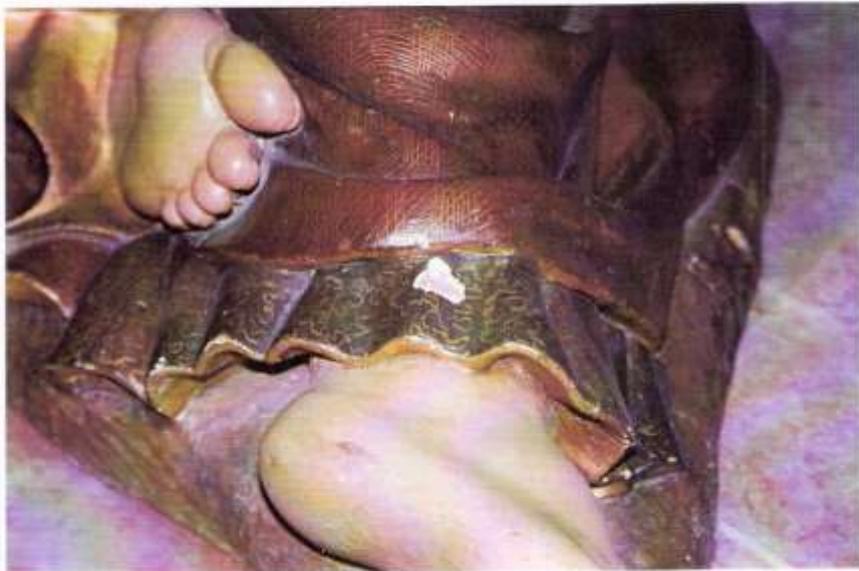
➤ Lagunas y pérdidas de policromía en la imagen de Apóstol.

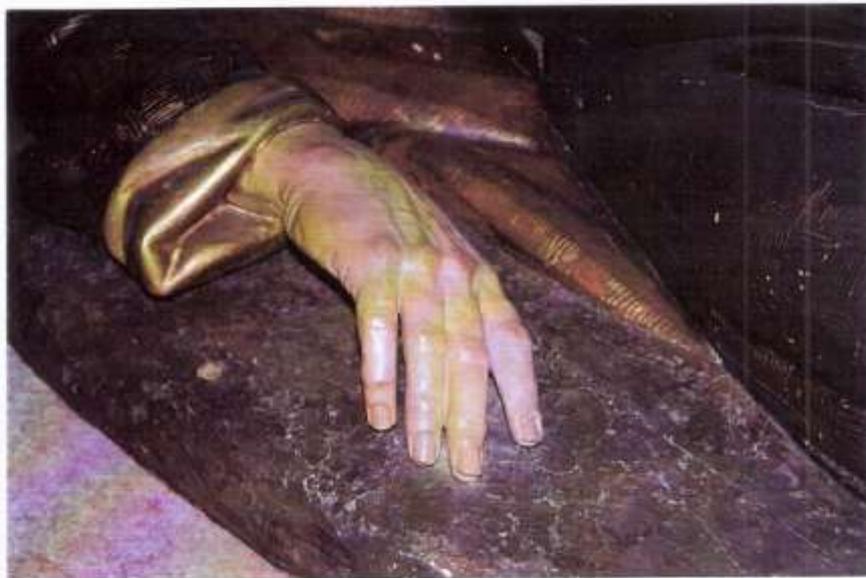
➤ Detalle de pérdidas de policromía en el Apóstol Santiago.

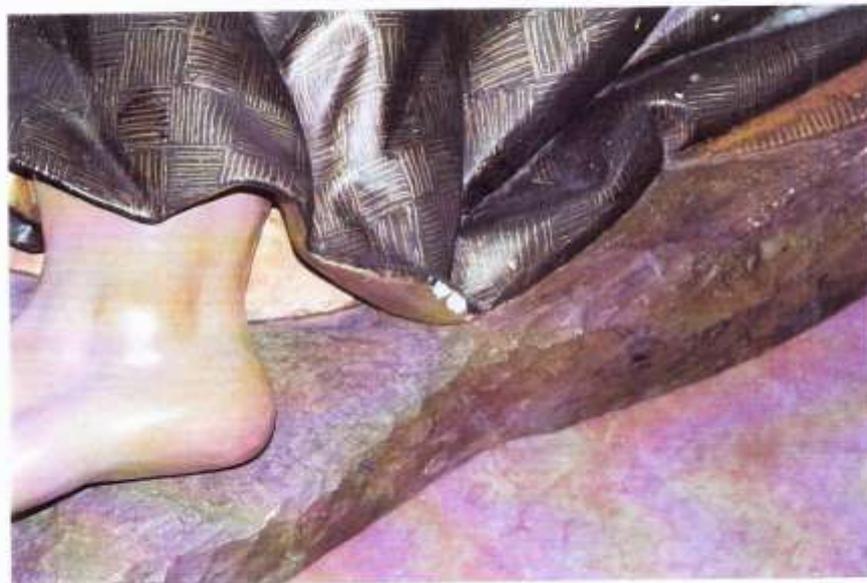
➤ Lagunas y pérdidas de policromía en el Apóstol Santiago.

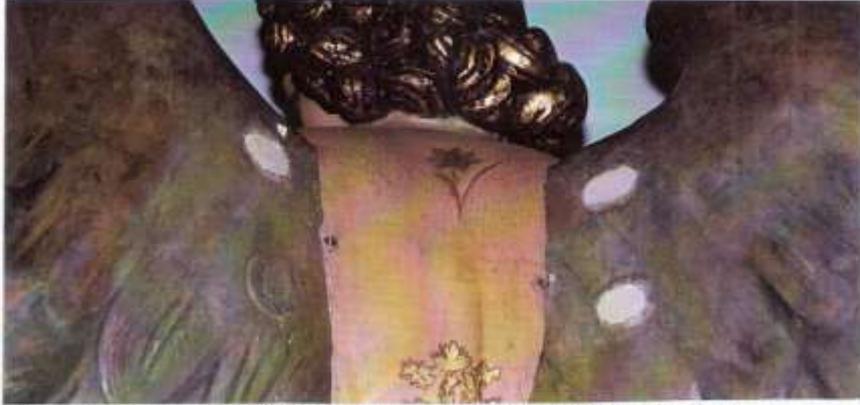
➤ Detalle de tres tapas de madera en proceso de reintegración y parche inferior.

Se eliminaron unos parches grises de goma que aparecían pegados sobre el original y servían para tapar y disimular los tornillos que sujetaban las alas con el cuerpo. En su lugar, se realizaron unas tapas de madera de balsa y resina epoxi, quedando perfectamente encajados en los huecos de los tornillos, e integrados al mismo nivel que el resto de las alas, de tal forma que facilitan el acceso a los remaches sin dañar el original. Estas tapas se estucaron y policromaron con un color similar al de origen.

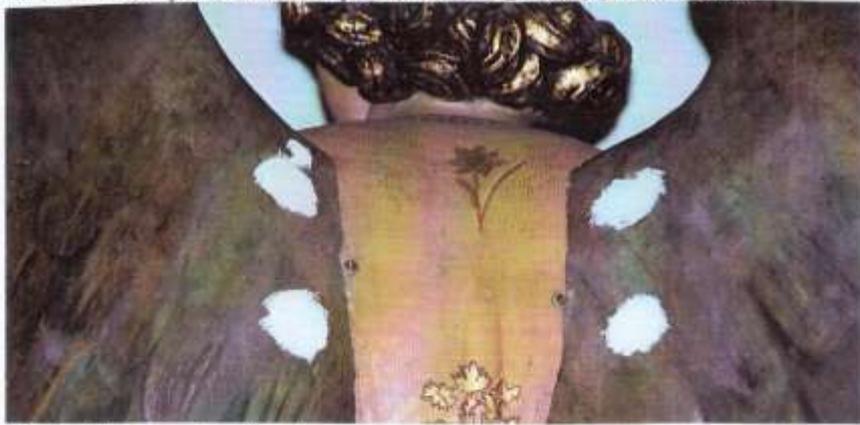
➤ Detalle del proceso de estucado.
